ÉCHOGRAPHE - ARTÉFACTS

GÉNÉRALITÉS

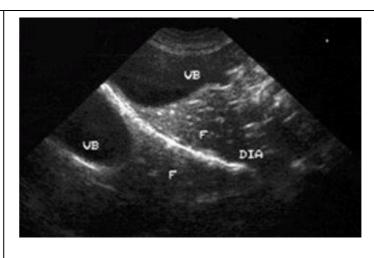
Image en miroir

• Elle se forme en présence d'une interface courbe et très réfléchissante.

Interface réfléchissante : diaphragme (DIA) Structure échogène : foie (F) et vésicule biliaire (VB)

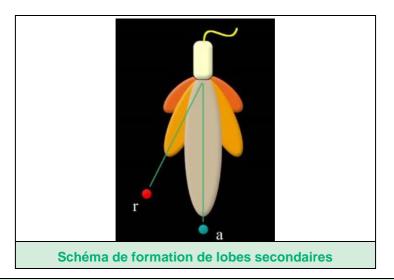
Lobes secondaires

• La sonde émet une majorité d'ultrasons dans une direction, qui forme le lobe principal, et quelques ultrasons dans d'autres directions, qui forment des lobes secondaires de faible intensité. Cependant, si la zone explorée est de faible atténuation, des faisceaux secondaires reviennent à la sonde, qui va les considérer comme faisant partie du faisceau principal.
